# Meerjarenonderhoudsplan

RI017-P026-03 • Materiaalopslag 1 (klein)

Liergouw 55

## Bevindingen NEN 2767

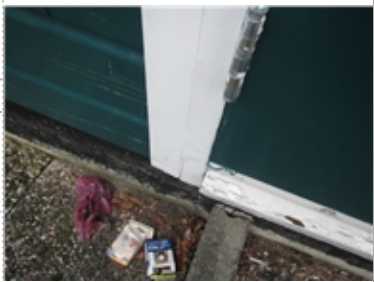
<b>Buitenschilderwerk kozijn en raam hout dekkend</b>				
Gevels				
B11SM02 Barsten				
Ernst	Intensiteit	Omvang	Conditie	Risico/prioriteit
Serius	3	2	2	Technische vervolgschade - matig effect Beleving & Esthetica - ernstig effect
Activiteit:				0
Integraal opgenomen

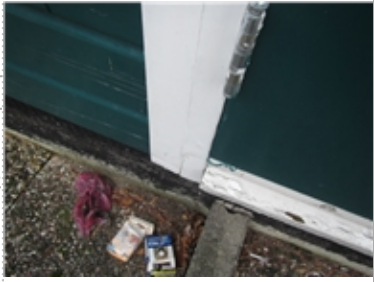
<b>Buitenschilderwerk kozijn en raam hout dekkend</b>				
Gevels				
B11GA05 Vuil, aanslag, verkleuring				
Ernst	Intensiteit	Omvang	Conditie	Risico/prioriteit
Gering	1	5	2	Beleving & Esthetica - ernstig effect
Activiteit:				0
Integraal opgenomen

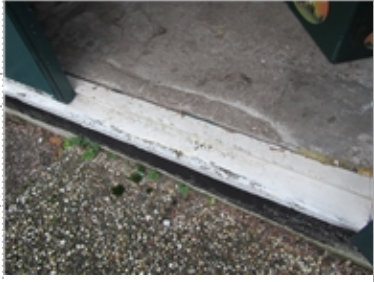
<b>Buitenschilderwerk kozijn en raam hout dekkend</b>				
Gevels				
B11EM04 Kale delen				
Ernst	Intensiteit	Omvang	Conditie	Risico/prioriteit
Ernstig	3	2	3	Technische vervolgschade - matig effect Beleving & Esthetica - ernstig effect
Activiteit:				0
Integraal opgenomen

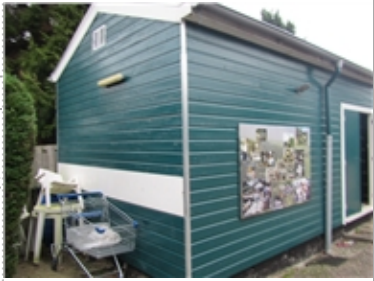
<b>Buitenschilderwerk gevelbekleding hout</b>				
Gevels				
B11GA05 Vuil, aanslag, verkleuring				
Ernst	Intensiteit	Omvang	Conditie	Risico/prioriteit
Gering	1	5	2	Beleving & Esthetica - ernstig effect
Activiteit:				0
Integraal opgenomen

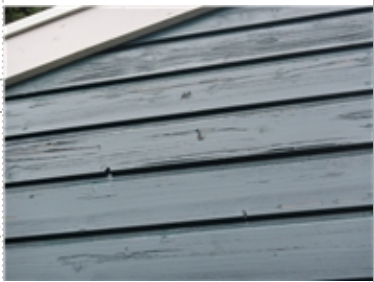
<b>Buitenschilderwerk gevelbekleding hout</b>				
Gevels				
B11EM01 Onthechting van ondergrond				
Ernst	Intensiteit	Omvang	Conditie	Risico/prioriteit
Ernstig	3	2	3	Technische vervolgschade - ernstig effect Toename klachtenonderhoud - gering effect Beleving & Esthetica - ernstig effect
Activiteit: 0 Hvh				
Integraal opgenomen 6,00 m2

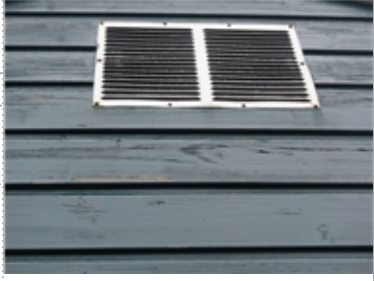
<b>Ventilatierooster rvs</b>				
Gevels				
B7GA02 Vuil, aanslag, verkleuring				
Ernst	Intensiteit	Omvang	Conditie	Risico/prioriteit
Gering	1	5	2	Beleving & Esthetica - ernstig effect
Activiteit: 0				
Reinigen				
Niet begroot: zelfwerkzaamheid

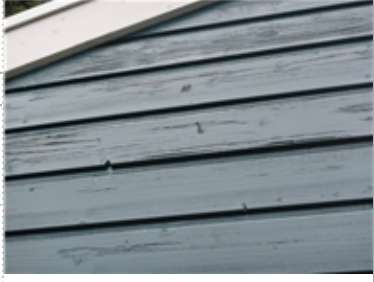
<b>Gevelbekleding hout</b>				
Gevels				
B8EM06 Houtrot				
Ernst	Intensiteit	Omvang	Conditie	Risico/prioriteit
Ernstig	3	1	2	Technische vervolgschade - matig effect Beleving & Esthetica - matig effect
Activiteit: 2021 Hvh Totaal				
Herstellen 1,00 pst € 250

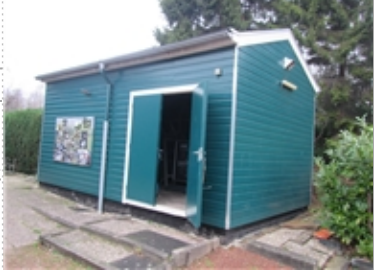
<b>Buitenschilderwerk deur hout dekkend</b>				
Gevels				
B11GA05 Vuil, aanslag, verkleuring				
Ernst	Intensiteit	Omvang	Conditie	Risico/prioriteit
Gering	1	5	2	Beleving & Esthetica - ernstig effect
Activiteit: 0				
Integraal opgenomen

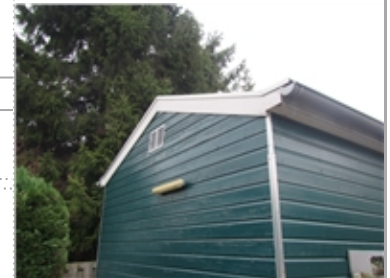
**Buitenschilderwerk boeiboord hout dekkend**

Gevels

B11GA05 Vuil, aanslag, verkleuring

Ernst	Intensiteit	Omvang	Conditie	Risico/prioriteit
Gering	1	5	2	Beleving & Esthetica - ernstig effect

Integraal opgenomen

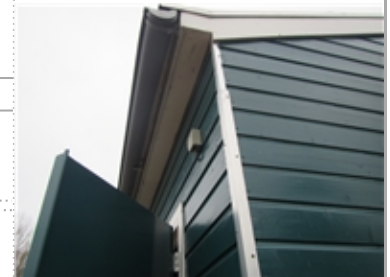
**Gootconstructie goot+beugels pvc**

Dak

B4SM03 Erosie, verwerking, verzanding

Ernst	Intensiteit	Omvang	Conditie	Risico/prioriteit
Serius	1	3	1	Toename klachtenonderhoud - gering effect Beleving & Esthetica - gering effect

Integraal opgenomen

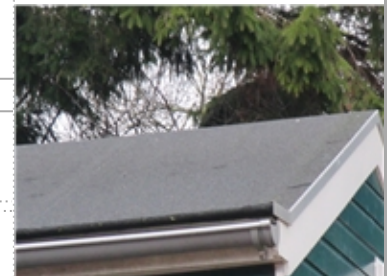
**Dakbedekking bitumen**

Dak

B6GA02 Vuil, aanslag, verkleuring

Ernst	Intensiteit	Omvang	Conditie	Risico/prioriteit
Gering	1	4	1	Toename klachtenonderhoud - matig effect Beleving & Esthetica - matig effect

Activiteit: 2019 Hvh

Reinigen, zelfwerkzaamheid 44,00 m2

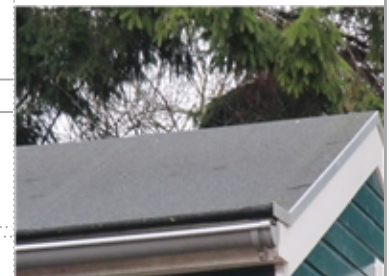
**Dakrandafwerking aluminium trim**

Dak

B6GA02 Vuil, aanslag, verkleuring

Ernst	Intensiteit	Omvang	Conditie	Risico/prioriteit
Gering	1	4	1	Technische vervolgschade - matig effect Toename klachtenonderhoud - matig effect Beleving & Esthetica - matig effect

Activiteit: 0 Hvh

Reinigen zelfwerkzaamheid 48,80 m1
